3. 大雨（台風10号くずれの低気圧）8月4日～5日

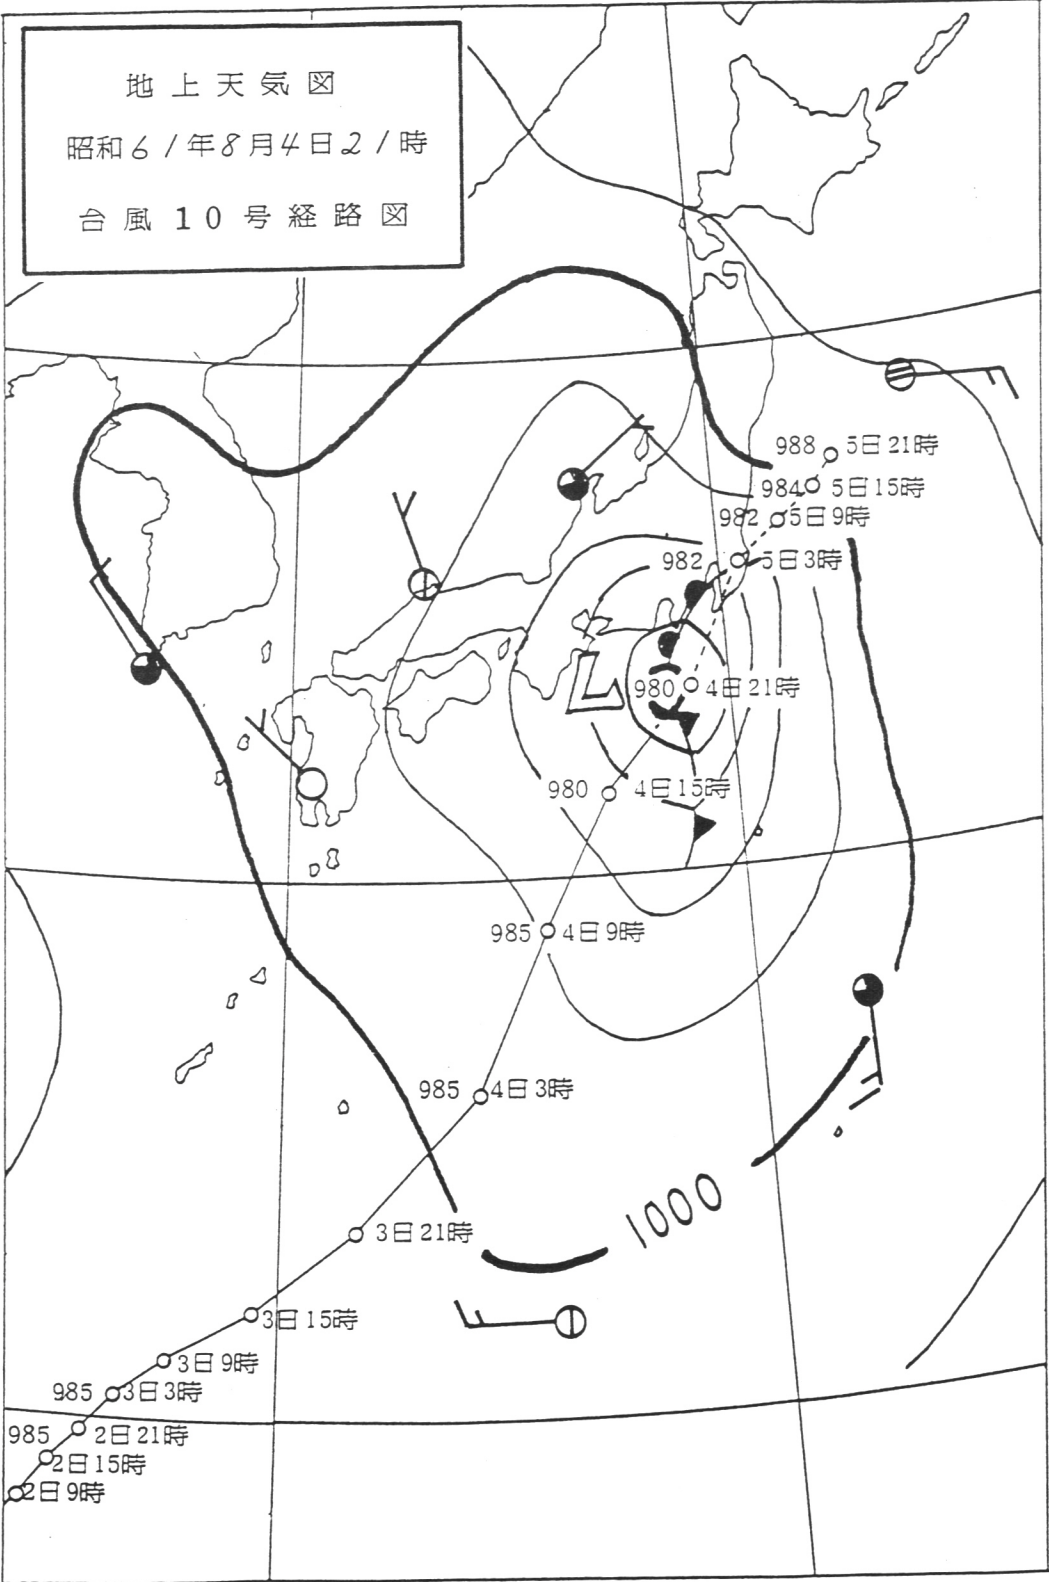
地上天気図
 昭和6 / 年8月4日2 / 時
 台風10号経路図

大型の台風10号は本州の南海上を北東に進み、8月4日21時には、大島の南々西約80Km付近で温帯低気圧となり、5日朝に茨城県付近を通過して三陸沖に抜けた。このため中部地方から関東、東北にかけての広い範囲で300～400mmの大雨が降った。

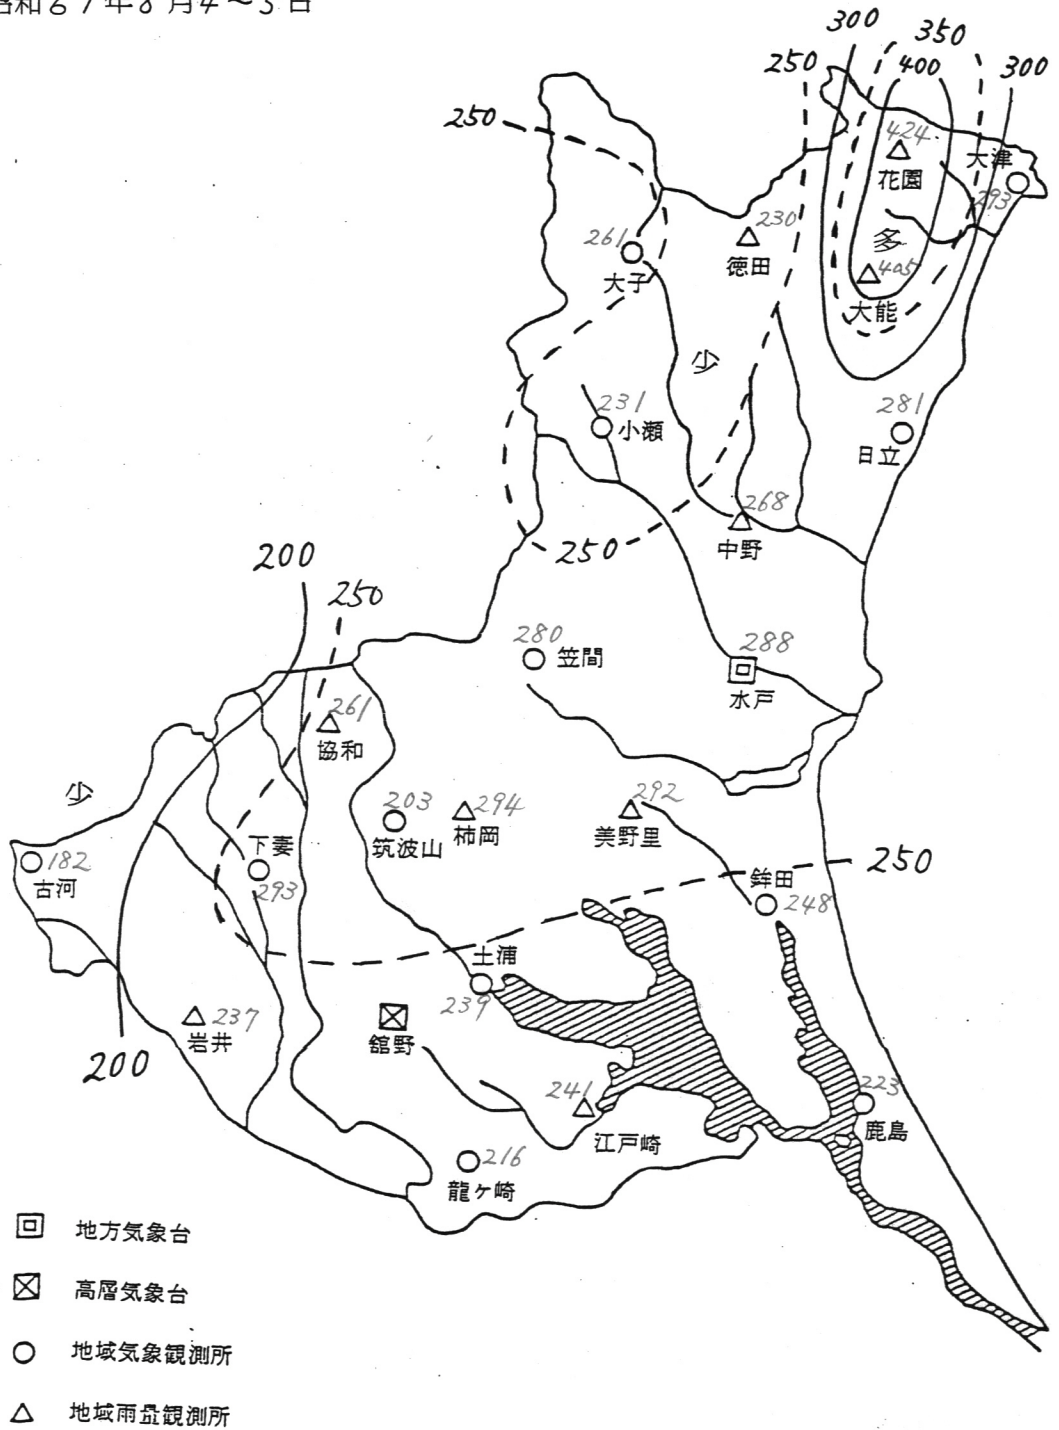
降水量分布図 (mm)

昭和61年8月4~5日
